## Bericht zum Ortstermin\*

Museum „Leben am Meer“

26427 Esens

03. Dezember 2012

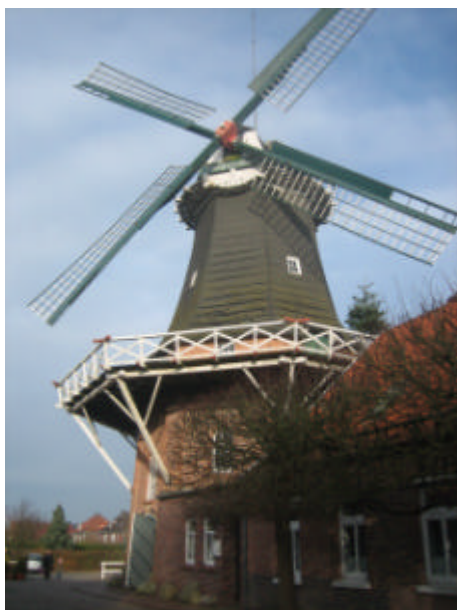
**Abb. 1**  
Peldemühle

Die Museumsräume befinden sich in der denkmalgeschützten Peldemühle (s. Abb. 1), die 1850 erbaut, am nördlichen Rand des historischen Stadtkerns von Esens liegt. Zur Mühle gehören das zeitgleich errichtete Wohnhaus des Müllers (Müllerhaus, Abb. 2) und die in den 1960er Jahren erbauten Gebäudeteile (Verbindungsbau zwischen Mühle und Wohnhaus und ein Anbau, der u. a. auch die städtische Galerie „Müllerhaus“ beherbergt).

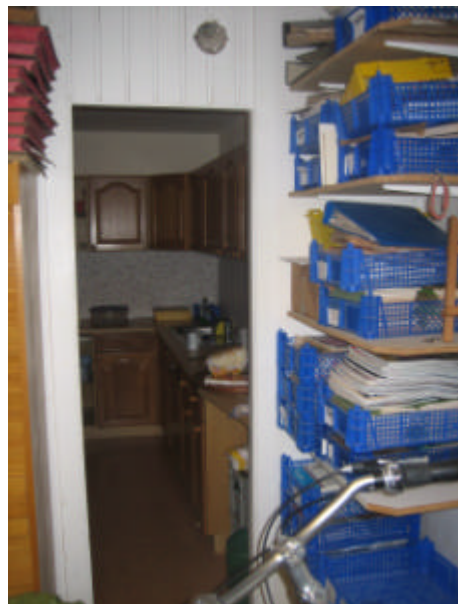
**Abb. 4**  
Depot- und Lagerbereich mit direkt angrenzender Küche

Gemäß den vier Funktionszonen (Waidacher 1999<sup>3</sup>, S. 653f.) sind für drei Bereiche im Museum eine Mischnutzung festzustellen (Keller: Depot und Lager/Erdgeschoss: Depot- und Lagerbereich mit direkt angrenzender Küche, s. Abb. 4 sowie Medienraum, der momentan in Zwischennutzung als Depot und Lager genutzt wird). Bezogen auf die Gesamtfläche des Museums befinden sich zwölf Prozent der Museumsflächen in Mischnutzung. Dies ist im Vergleich zu anderen Museen ein hoher Wert. Eine Entflechtung der Funktionen ist insbesondere für den Depotbereich anzustreben.

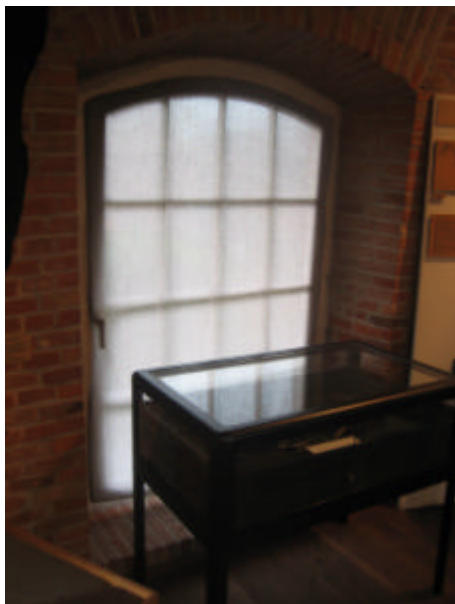
**Abb. 7**  
Lichtschutz im Ausstellungsraum

Positiv hervorzuheben sind Maßnahmen zum Lichtschutz (s. Abb. 7) sowie lebendige Präsentationsformen wie die nach originalem Vorbild eingerichtete, betriebsbereite

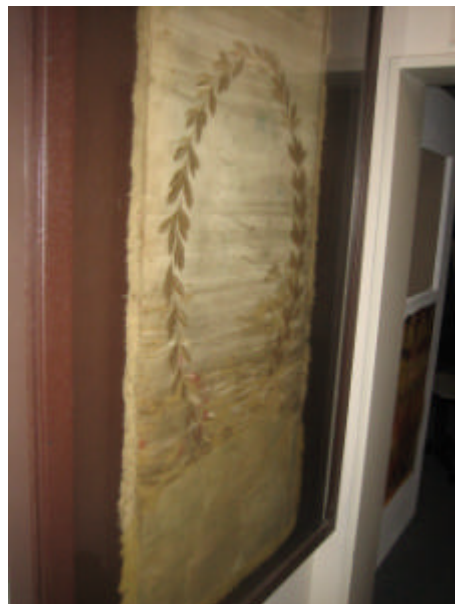
**Abb. 8**  
Präsentation einer Fahne mit älteren  
Lichtschäden

Uhrmacherwerkstatt unter Wahrung von wesentlichen Belangen der präventiven Objektbewahrung (kein Zugang/Zugriff von Museumsbesuchern möglich). Die Lichtschutzmaßnahmen sollten in Abhängigkeit zum präsentierten/eingelagerten Sammlungsbestand auf ausgewählte Bereiche ausgeweitet werden. Die Präsentation von einzelnen Sammlungsobjekten (hier: Fahne mit älteren Lichtschäden) ist unter fachlicher Begleitung zu überprüfen (s. Abb. 8)

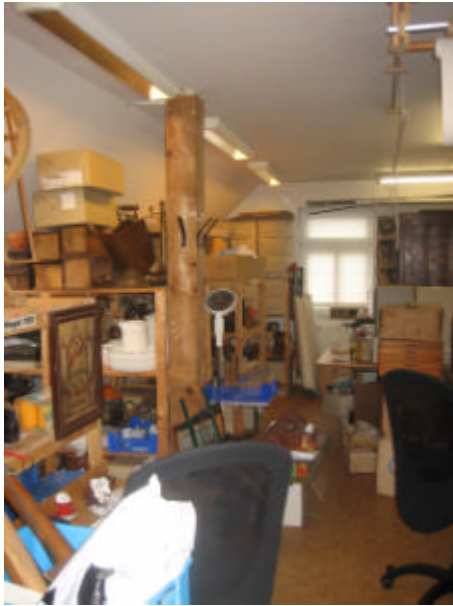
**Abb. 9**  
Depotbereich im Dachboden des  
Müllerhauses

Mit Blick auf die Belange der präventiven Konservierung ist zu empfehlen, die Depotflächen zu strukturieren (s. Abb. 9) und die an die Depotflächen anbindenden, anderweitigen Nutzungsvarianten zu vermeiden. Generell ist auf eine Trennung von allgemeinem Lager- und Sammlungsgut zu achten. Vor dem Hintergrund der beengten Raumverhältnisse ist auch möglicherweise eine Anmietung auswärtiger Flächen in Betracht zu ziehen, um die benötigten geeigneten Depotflächen erhalten zu können.
